Uchwała Nr XXXVIII/323/2022
Rady Miejskiej w Człopie
z dnia 27 września 2022 roku

w sprawie uzgodnienia przeprowadzenia zabiegów zachowawczo – pielęgnacyjnych dotyczących pomnika przyrody Lipy drobnolistnej „Jagoda” rosnącej na terenie leśnictwa Jeleni Róg, oddział 294b Nadleśnictwa Człopa (działka nr ew. 8294, obręb Dłusko, gmina Człopa).

EKSPERTYZA DENDROLOGICZNO – TECHNICZNA

DOTYCZĄCA STANU ZACHOWANIA WRAZ Z OKREŚLENIEM ZABIEGÓW ZACHOWAWCZO-PIELĘGNACYJNYCH DOTYCZĄCYCH POMNIKA PRZYRODY LIPY DROBNOLISTNEJ „JAGODA” ROSNĄCEJ NA TERENIE LEŚNICTWA JELENI RÓG ODDZIAŁ 294b NADLEŚNICTWA CZŁOPA (działka nr ew. 8294, obr. Dłusko, gmina Człopa)

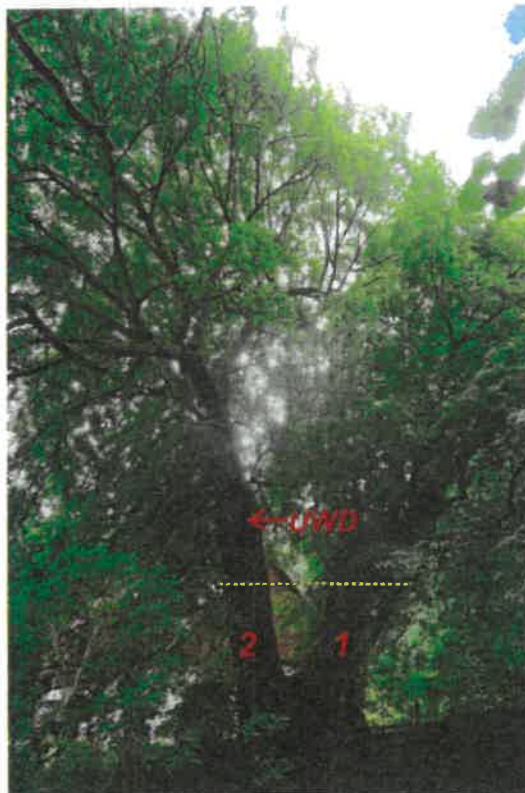
Przewodnik nr 1 (fot. 2-7) – skierowany i odchylony od pionu pod kątem 26-35° w stronę północno-wschodnią – drogi gruntowej. Na wysokości 4,5 m n.p.g. wylot potężnego ubytku wgłębnego kominowego (fot. 5, 17; zał. nr 2 – tomogram T1); wylot powstały w miejscu wcześniej istniejącego konaru szkieletowego; średnica wlotu – 65 cm (fot. 14). Na wewnętrznym obwodzie metalowa obejma (klamra) z miejscem do zaczepu stalowego prętu – elementy dawnego zabezpieczenia przewodnika. Pień na wysokości 5,1 m n.p.g. rozwidła się na dwa konary szkieletowe. U podstawy cieńszego konaru znajduje się ubytek wgłębny dziuplasty (fot. 12). Na powierzchni pnia na wysokości 2,9 m wrosnięte metalowe elementy dawnego zabezpieczenia drzewa; na wysokości 3,3 m n.p.g. pozostał odcisnięty ślad po oderwanym metalowej klamrze (płaskowniku) – pęknięcie dawnego metalowego wiązania sztywnego (fot. 13). Na wysokości 4,0 m zainstalowana stalowa lina – obecne wiązanie sztywne (tymczasowe).

Przewodnik nr 2 (fot. 2-4, 8) — skierowany i odchylony od pionu w stronę południowo-zachodnią pod kątem 26°. Od strony zachodniej ponad ubytkiem pnia u podstawy rozwidlenia pnia na wysokościach od 2,1 do 2,4 m; 2,15 – 3,1 m widoczne są kolejne 2 wyloty ubytków wgłębnych dziuplastych (UWD), które stanowią wyloty ubytku wgłębnego kominowego pnia i ww. przewodnika (fot. 8, 18; zał. nr 2 – tomogram T2). Od wysokości 3,1 m do 5,0 m rozciąga się jest ubytek wgłębny / pęknięcie (możliwe uderzenie pioruna) przez wnętrze przewodnika (na wylot) – fot. 8-10. Od strony południowej przewodnika na wys. 5,7 m widoczny jest wylot ubytku dziuplastego (fot. 2). Na wysokości 4 m poprowadzono stalową linię istniejącego wiązania. Statykę przewodnika podtrzymują wytworzone przy ubytku kolumny kambialne.

Fot. 2. Pokrój drzewa - widok od strony pld. (jez. Szczuczarz); żółtą linią przerywaną oznaczono przebieg wiązania linowego stalowego; na pniu nr 2 wlot ubytku wglębnego dziuplastego (UWD)

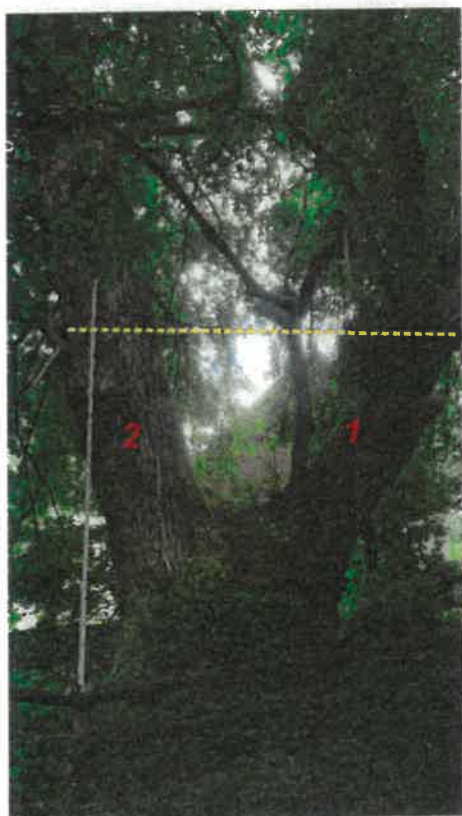
1, 2 - nr pni przewodnikowych

Fot. 3. Pień i podstawa korony 2-przewodnikowego drzewa - widok od strony pld.; żółtą linią przerywaną oznaczono przebieg wiązania linowego stalowego

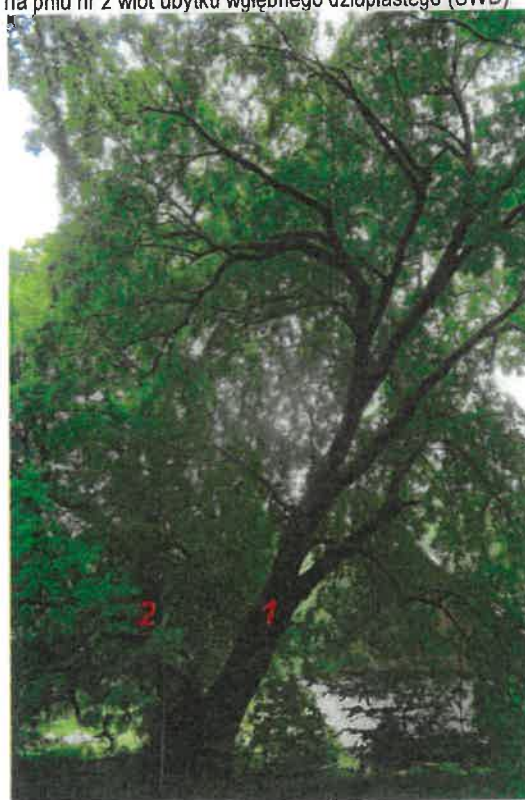
Fot. 4. Pień i wnętrze korony - widok od strony pld.-wsch.

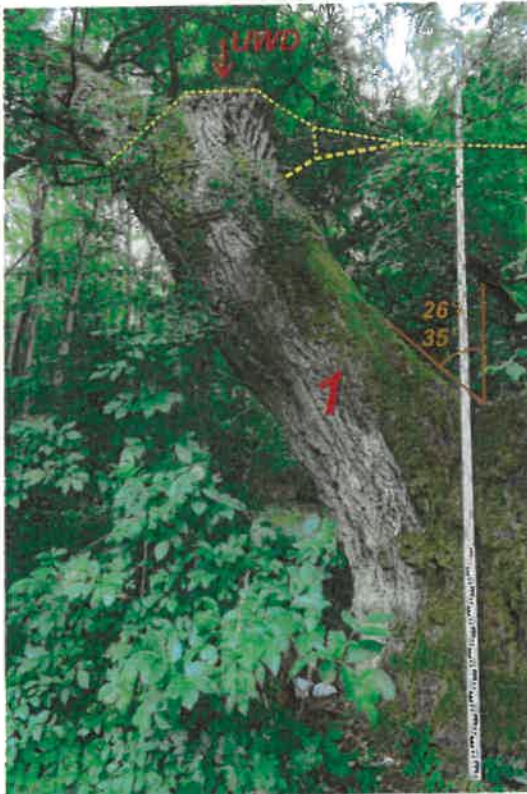
Fot. 5. Podstawa pnia przewodnikowego nr 1 (rozległy UWD, przebieg wiązania stal. linowego, kąt pochyl. przewodnika od pionu)

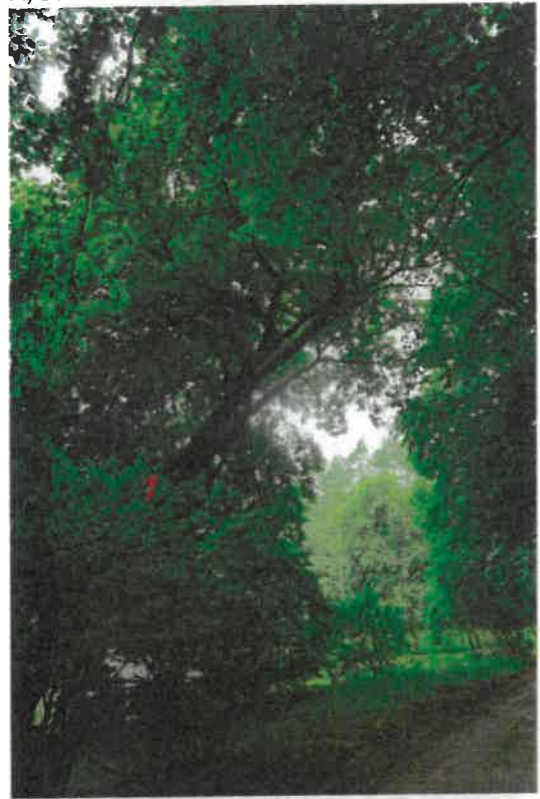
Fot. 6. Rozległy zasięg korony przewodnika nr 1 - widok od strony pld.-wsch. (drogi gruntowej)

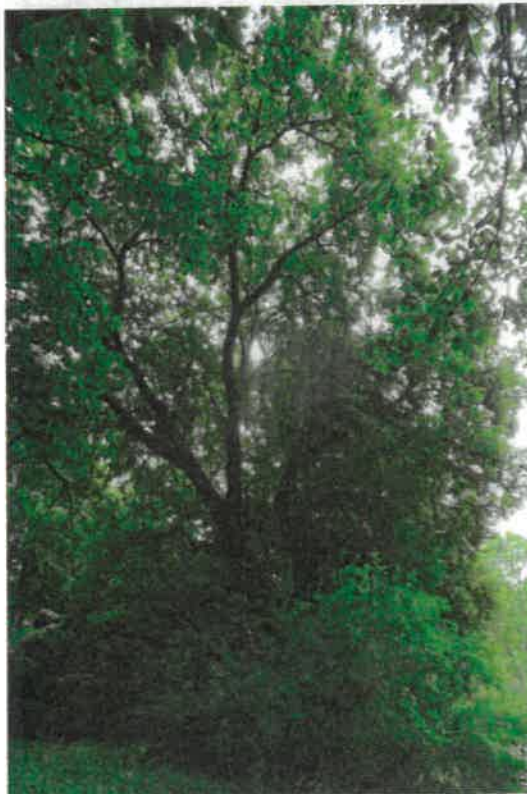
Fot. 7. Rozległy zasięg korony przewodnika nr 1 - widok od strony pln.-wsch. (drogi gruntowej)

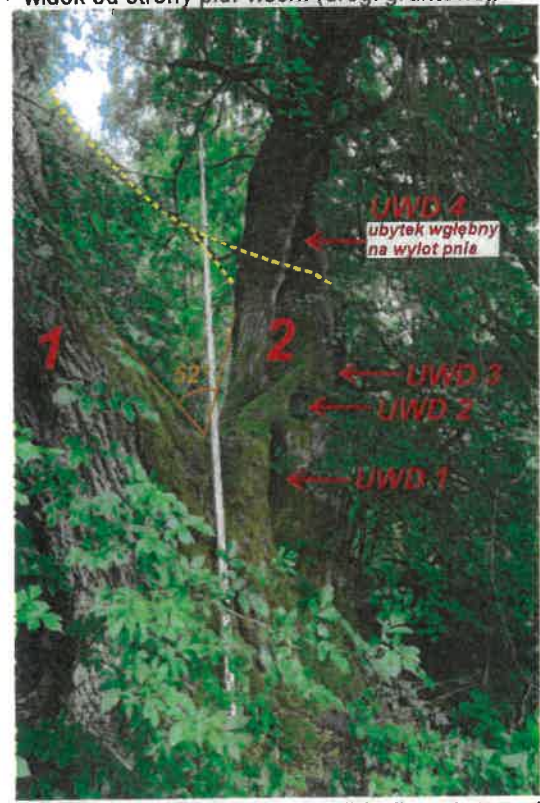
Fot. 8. Pień i podstawy przewodników lipy od str. zach. (rozległe UWD i pęknięcia na wylot ujawniające ubytek wgłębny kominowy pnia, przebieg wiązania stal. linowego, kąt pomiędzy pniami przewodnikowymi)

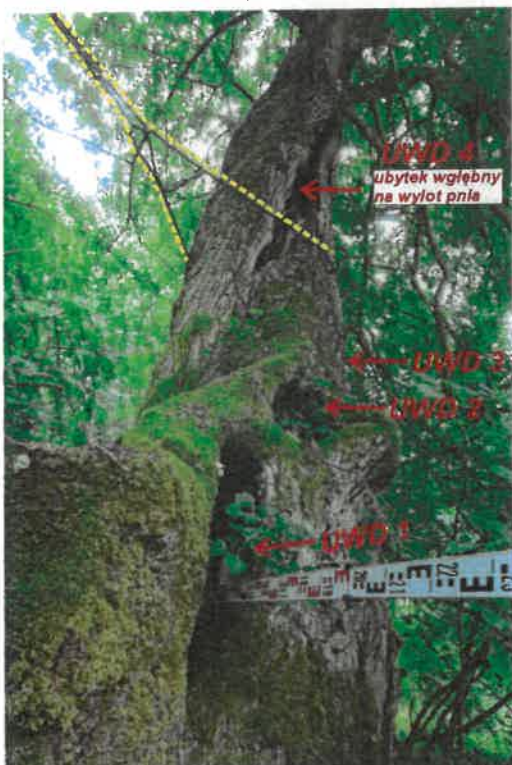
Fot. 9. Pień przewodnikowy nr 2 (od strony zach.) z licznymi uszkodzeniami i rozległymi wiotkami ubytków wgłębnych (wewnątrz ubytek wgłębny kominowy), wiązanie stalowe

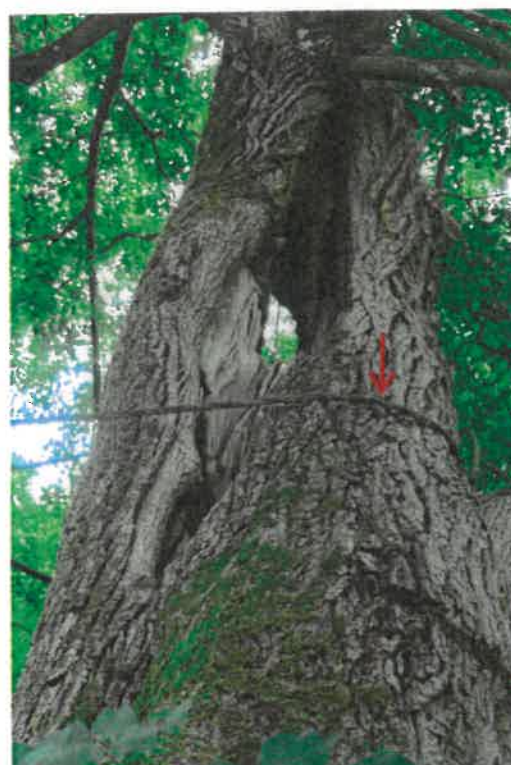
Fot. 10. Pień przewodnikowy nr 2 (od strony zach.) z ubytkiem wgłębny na wylot pnia opasany wiązaniem

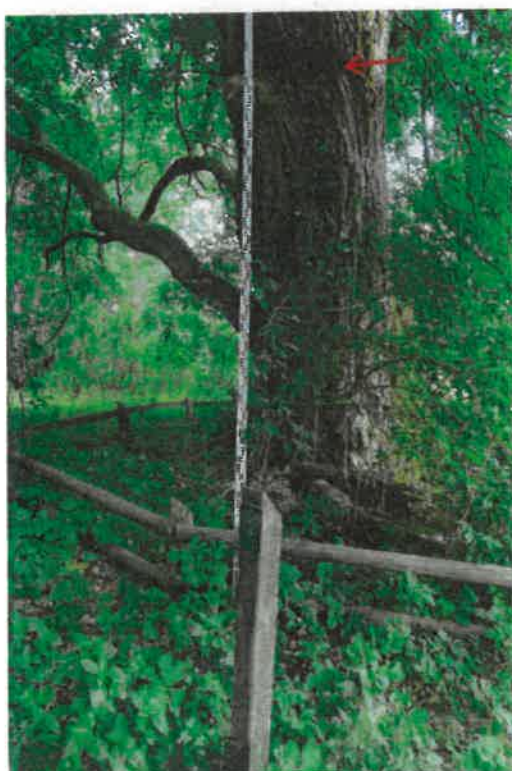
Fot. 11. Pień przewodnikowy nr 1 od strony wsch. widoczne wrośnięte w pień metalowe pręty i płaskowniki - wcześniejsze zabezpieczenia drzewa, z lewej strony konar powstały z odrośla pniowego skierowany w stronę pld.. - 3 / 4 -

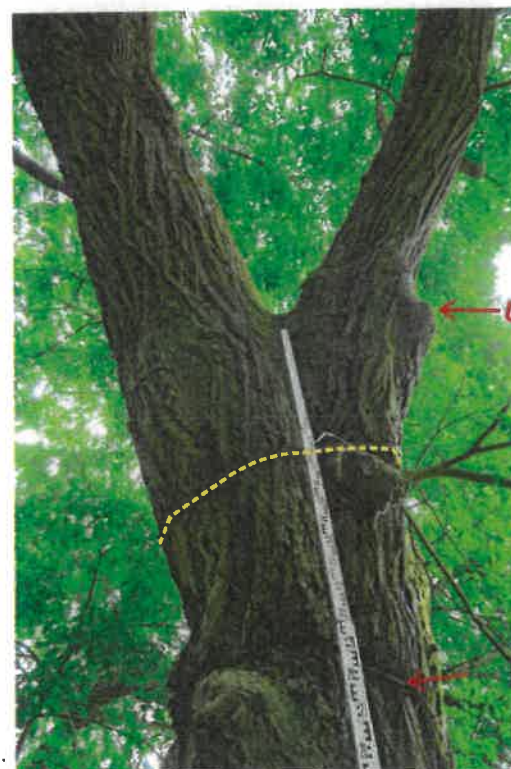
Fot. 12. Pień przewodnikowy nr 1 od strony wsch. wrośnięte w pień na wys. 2,9 m n.p.g. metalowe elementy, powyżej na wys. 3,8 m okalająca pień stalowa lina; na wys. 5,1 m rozwidlenie pnia na 2 konary szkieletowe, cieńszy z UWD

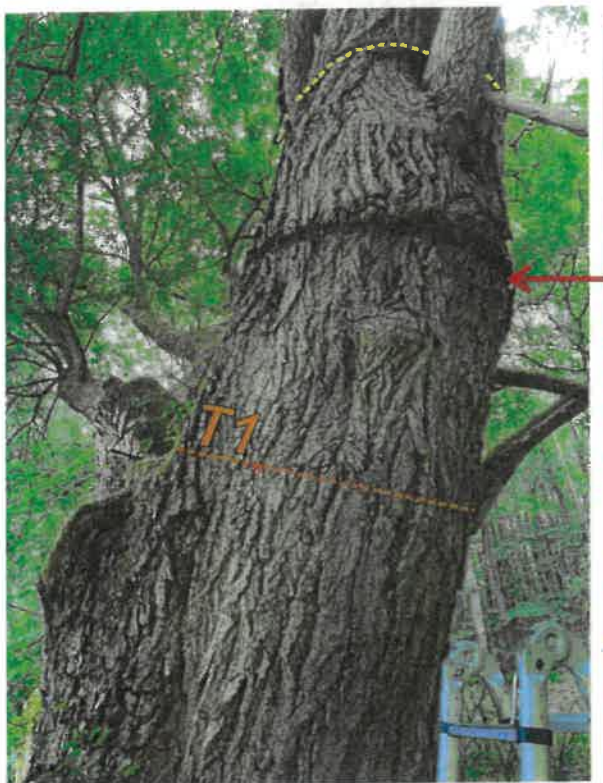
- 1) na wewnętrznych obrzeżach wlotu rozległego ubytku kominowego zainstalowana jest metalowa obręcz (klamra) z płaskownika, obecnie zarośnięta tkanką drzewną (fot. 14).
- 2) na pniu przewodnikowym nr 1 na wysokości 3,3 m.in. funkcjonowało wiązanie klamrowe (płaskownik) – fot. 13.

Fot. 13. Pień przewodnikowy nr 1 od strony płn. ślad po oderwanej metalowej obręczy - dawne zabezpieczenie pnia; powyżej wiązanie stalowe linowe; T1 - poziom badania tomografem akustycznym

- d) Demontaż istniejących elementów dawnych wiązań sztywnych, stalowych (w miarę możliwości, bez naruszania tkanek drzewnych) oraz usunięcie z wnętrza pnia materiałów obcych;
- e) Montaż osłony wylotu ubytku kominowego – w pniu przewodnikowym nr 1 (fot. 10). Osłona dopasowana do kształtu wylotu ubytku, wykonana z tworzywa PCV barwy brązowej, montaż zapewniający dystansu pomiędzy brzegiem ubytku, a osłoną do swobodnego przepływu powietrza)

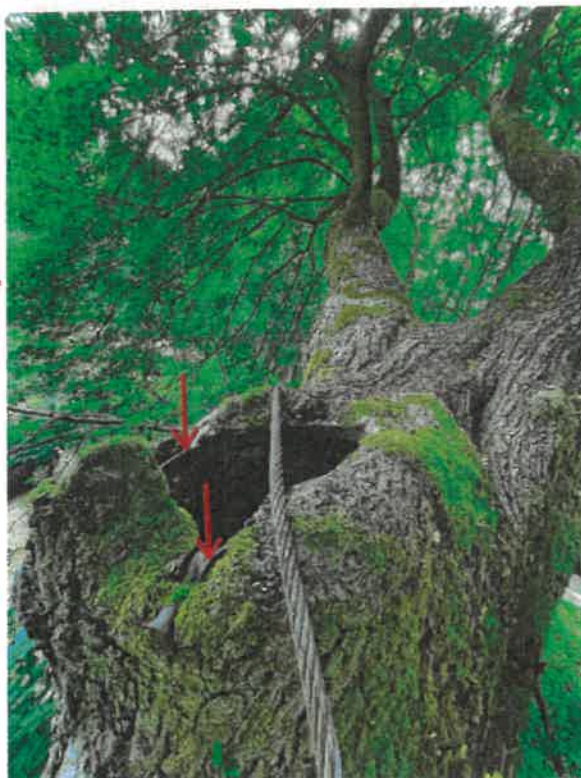
Fot. 14. Pień przewodnikowy nr 1 od strony płd.-zach. na wys. 4,5 m wylot ubytku wgłębnego kominowego pnia z zainstalowaną obwodową metalową obejmą (dawne zabezpieczenie pnia); wiązanie stalowe linowe

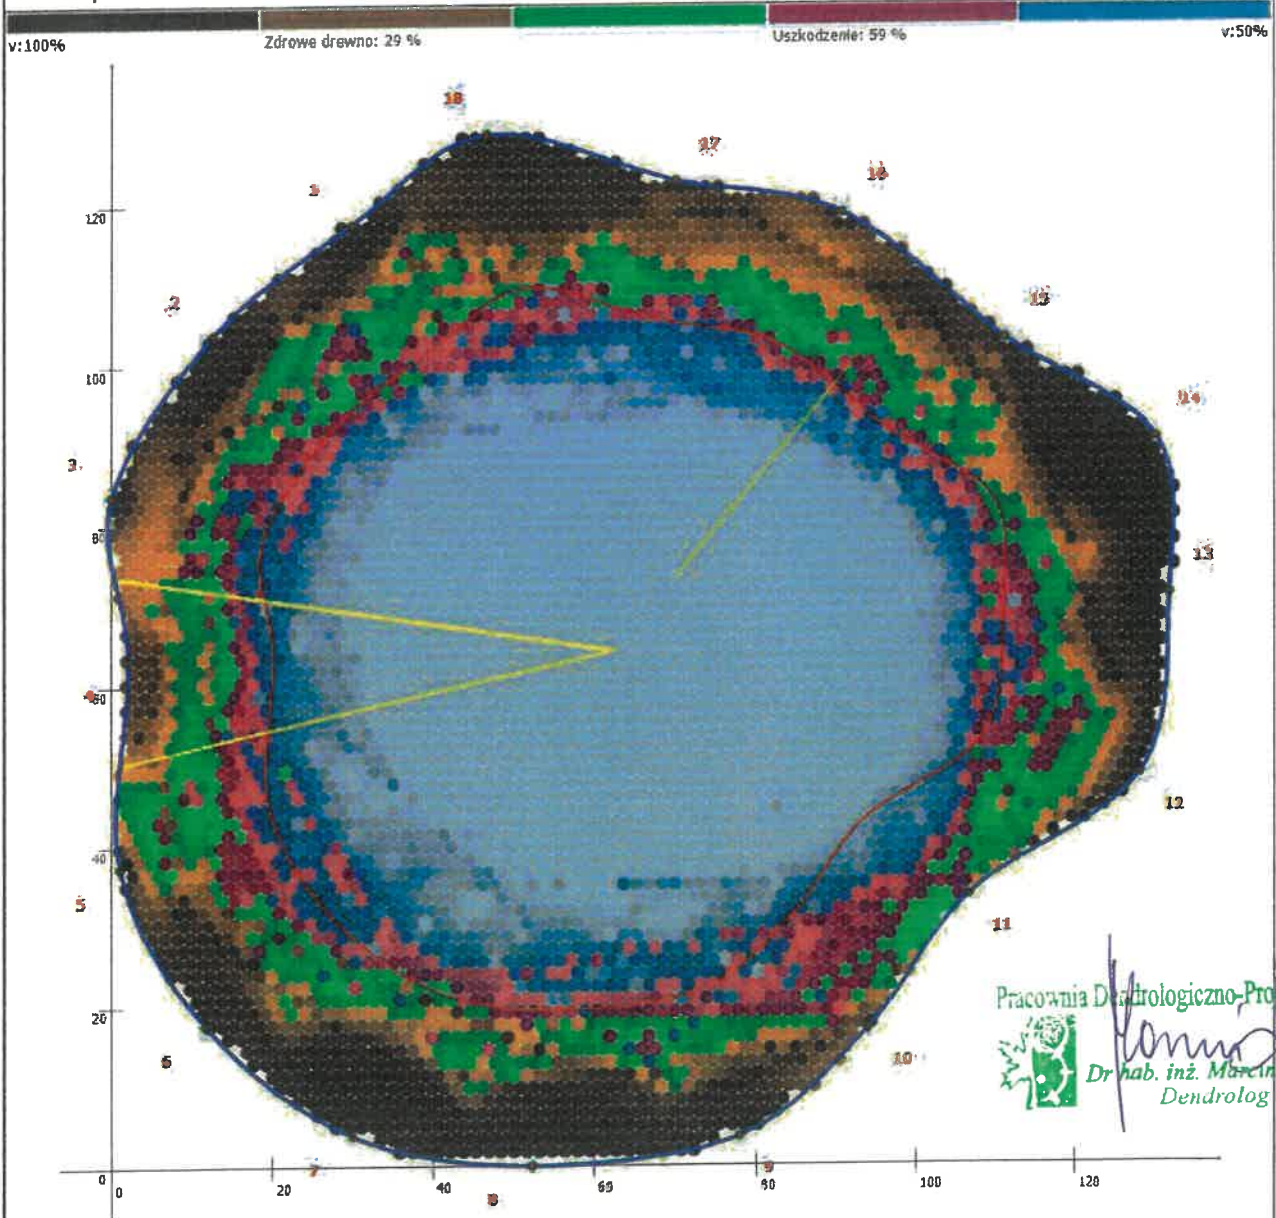
Lp.	Symbol / miejsce badania	Wysokość badania [cm]	Wyniki
1	T1 – przewodnik nr 1	200	Zdrowe drewno 29%, Uszkodzenie – 59%
2	T2 – przewodnik nr 2	220	Zdrowe drewno 35%, Uszkodzenie – 49%
Badanie budowy wewnętrznej obu pni przewodnikowych drzewa wykazało obecność w ich wnętrzach ubytków kominowych (pozostałe badania wykonane rezystografem jednoznacznie wskazują na ubytek wgłębny kominowy pnia). Na wysokościach poziomu obu tomogramów ujawniono rozkład, destrukcję lub osłabienie drewna, zasięgiem dochodzące lub przekraczające (od strony wlotu ubytku) linię graniczną grubości drewna technicznie sprawnego odpowiadającego za zachowanie statyki przez drzewo (czerwona linia ciągła). Widoczne jest to z nasileniem w przypadku tomogramu 2 przewodnika – T2. Żółtą linią oznaczono linię (kierunek) możliwego potencjalnego złamania się przewodnika.

Podobnie jak pień lipy, oba przewodniki mają ubytki wgłębne kominowe, które, jak należy przypuszczać, ciągną się powyżej miejsc wykonania pomiarów.
