Uchwała Nr XXXVIII/323/2022
Rady Miejskiej w Człopie
z dnia 27 września 2022 roku

w sprawie uzgodnienia przeprowadzenia zabiegów zachowawczo – pielęgnacyjnych dotyczących pomnika przyrody Lipy drobnolistnej „Jagoda” rosnącej na terenie leśnictwa Jeleni Róg, oddział 294b Nadleśnictwa Człopa (działka nr ew. 8294, obręb Dłusko, gmina Człopa).

EKSPERTYZA DENDROLOGICZNO – TECHNICZNA

DOTYCZĄCA STANU ZACHOWANIA WRAZ Z OKREŚLENIEM ZABIEGÓW ZACHOWAWCZO-PIELĘGNACYJNYCH DOTYCZĄCYCH POMNIKA PRZYRODY LIPY DROBNOLISTNEJ „JAGODA” ROSNĄCEJ NA TERENIE LEŚNICTWA JELENI RÓG ODDZIAŁ 294b NADLEŚNICTWA CZŁOPA (działka nr ew. 8294, obr. Dłusko, gmina Człopa)

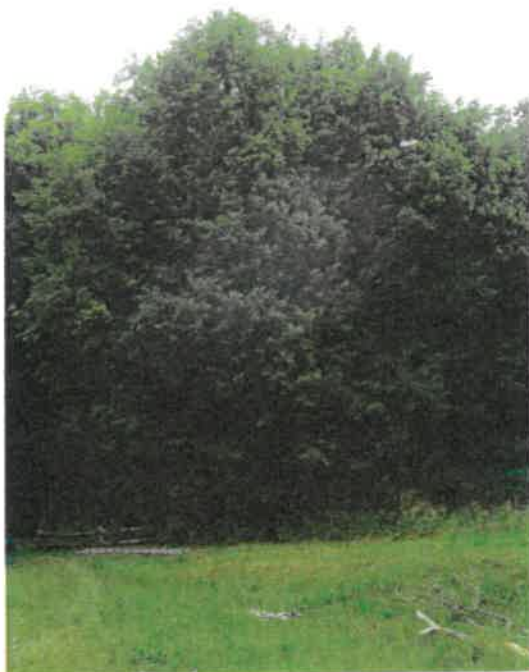
Fot. 1. Pokrój lipy „Jagody” - widok od strony zachodniej

- a) Wykonanie cięć sanitarnych – usunięcie pędów, gałęzi i konarów chorych, martwych lub złamanych;
- b) Wykonanie cięć korygujących (zakres na fot. 1-3, 7-9) – poprawiających statykę drzewa, polegających na obniżeniu korony drzewa w górnej partii korony (obniżenie wysokości korony od około 3,5 do 4,5 m). Cięcia korygujące mają na celu zmniejszenie masy własnej tworzących koronę konarów szkieletowych, poprzez ich właściwą (nie nadmierną) redukcję; ich masa własna jest zbyt duża w stosunku do stanu zachowania – wykazanych rozległych wewnętrznych ubytków tkanki drzewnej pni i konarów oraz ich układu. Bezwzględnie nie należy wykonywać cięć dolnych partii korony (tzw. cięć podkrzesujących).

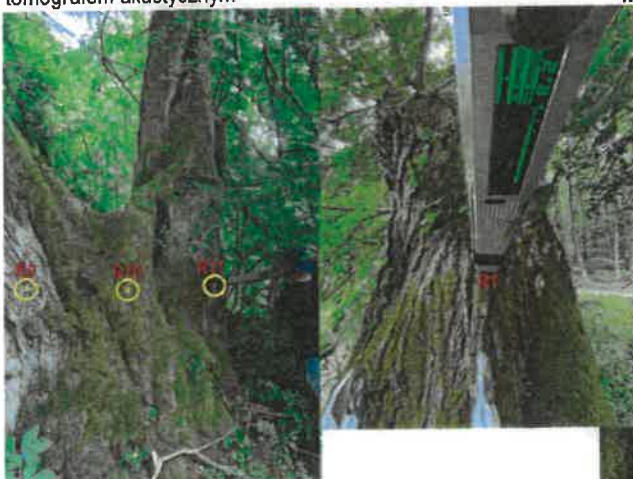
Fot. 15, 16. Badania budowy wewnętrznej pnia i przewodników rezystografem oporowym R1...R11 - miejsce i nr pomiaru

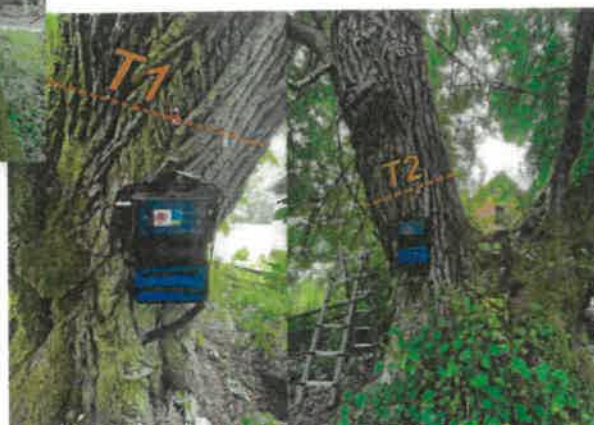
Lp.	Symbol / miejsce badania	Wysokość badania [cm]	Wyniki
1	T1 – przewodnik nr 1	200	Zdrowe drewno 29%, Uszkodzenie – 59%
2	T2 – przewodnik nr 2	220	Zdrowe drewno 35%, Uszkodzenie – 49%
Badanie budowy wewnętrznej obu pni przewodnikowych drzewa wykazało obecność w ich wnętrzach ubytków kominowych (pozostałe badania wykonane rezystografem jednoznacznie wskazują na ubytek wgłębny kominowy pnia). Na wysokościach poziomu obu tomogramów ujawniono rozkład, destrukcję lub osłabienie drewna, zasięgiem dochodzące lub przekraczające (od strony wlotu ubytku) linię graniczną grubości drewna technicznie sprawnego odpowiadającego za zachowanie statyki przez drzewo (czerwona linia ciągła). Widoczne jest to z nasileniem w przypadku tomogramu 2 przewodnika – T2. Żółtą linią oznaczono linię (kierunek) możliwego potencjalnego złamania się przewodnika.

Podobnie jak pień lipy, oba przewodniki mają ubytki wgłębne kominowe, które, jak należy przypuszczać, ciągną się powyżej miejsc wykonania pomiarów.

Fot. 17, 18. Badania budowy wewnętrznej pni przewodnikowych tomografem akustycznym T1, T2 - powierzchnia przekroju poprzecznego pnia w miejscu badania (linia przerywana) i nr pomiaru
